## 功率器件封装粘片过程中问题及解决方法（之一：空洞问题）

### 一、空洞情况：

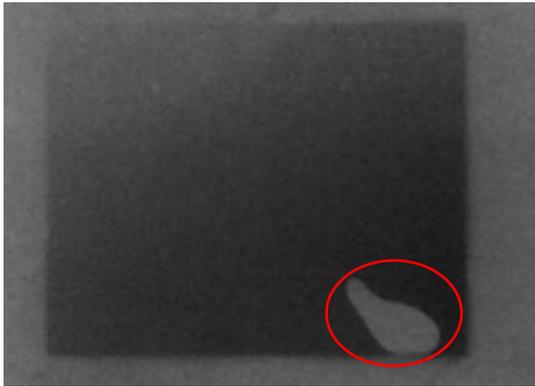
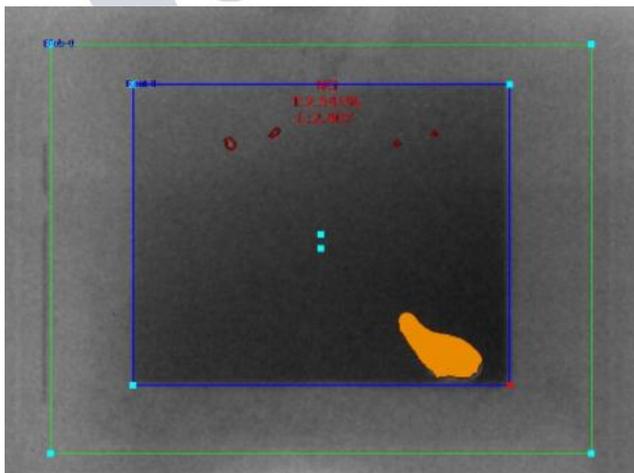
X-RAY 扫描原图：

检测数据：T:2.541%， L:2.407，整体空洞率合格，但单个空洞率超标，不合格。

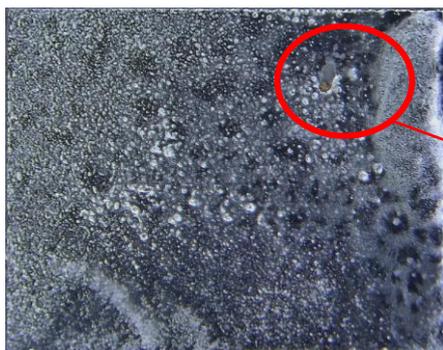
图 1

1、对不合格的产品进行揭片揭片观察，发现空洞处有黄色胶状物质，黄色胶状物是蓝膜的残胶)。如下图 1、2：

该批芯片因蓝膜太黏，装片时芯片不易吸取，调高了顶针顶出高度，而较高的顶出高度易导致蓝膜与芯片间的胶层脱落黏至芯片背面，经高温后变成黄色粘稠物质，导致芯片背面产生空洞。

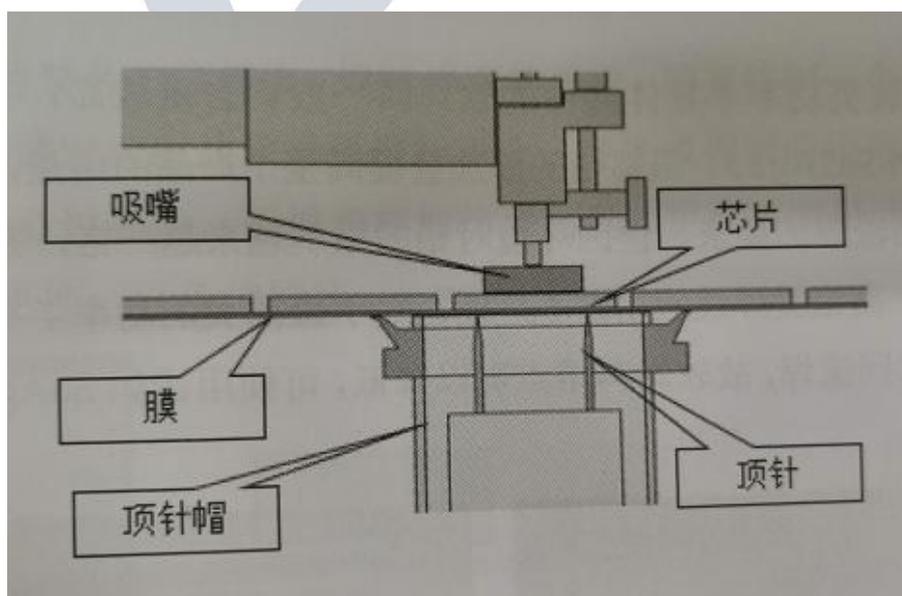
图 3

当高温软焊料压模完成后，开始芯片顶出、吸取动作。吸嘴与芯片接触，吸嘴中空部分抽真空吸住芯片，顶针帽同步吸取真空拉住芯片蓝膜，内部的顶针将芯片往上顶出，达到芯片顶出和吸取的目的。如图 3：

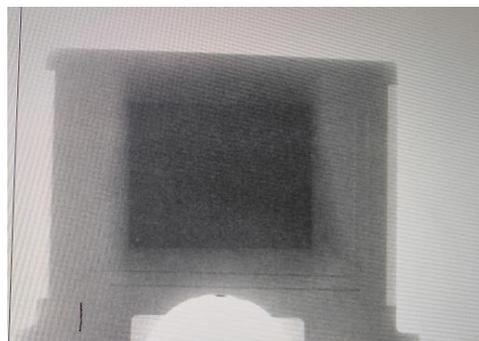
图 6

通过以上 2 项措施，就改善了焊料的空洞问题，合格的 X-RAY 扫描如图 6：
