## 晶体管塑封常见的缺陷与对策

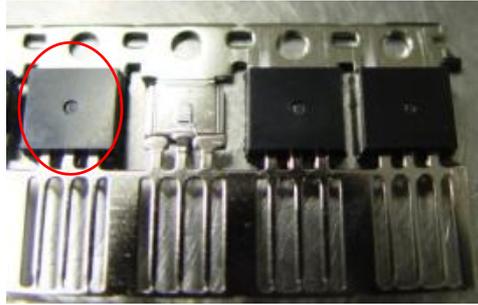
(1)

塑封未充填、针孔是塑封过程中最常见的缺陷，不仅影响产品外观质量，同时降低了产品合格率，未充填缺陷，如图（1）。

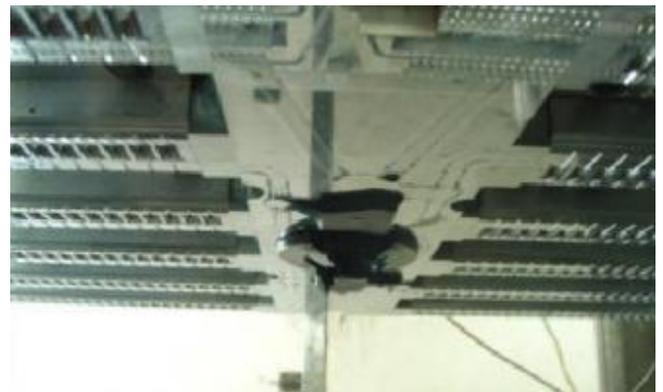
图（4）、（5）为典型的沾模情况，分析原因及对策：

（5）模具型腔粘料

- a. 注塑头与料筒间隙过大导致料筒内跑料，从而使料饼卡在上模腔内，沾上模；此时应更换注塑头上的密封圈，更换注塑头或料筒；
- b. 模具温度异常，应及时调整模具温度至  $175^{\circ}\text{C} \pm 15^{\circ}\text{C}$ 。
- c. 模具浇道或型腔内表面磨损，光洁度下降，增加了环氧塑封料与模具表面的粘

结力导致脱模不畅，应及时修理模具或适当的喷洒脱模剂，降低沾模几率。

- d. 模具表面污染严重，增加了塑封料与模具的粘性，导致脱模效果不好，应及时清模，对每种模具的生产数量（模次）进行记录，定期清模。
- e. 模具顶杆断裂，环氧树脂进入顶杆孔内，造成脱模困难，应仔细检查，及时更换断裂的顶针；
- f. 环氧塑封料的粘度太大，需要更换适应工艺的环氧料。
- g. 如果是刚清模后，发现粘料了，应在开始前 2-3 模适当延长前几模的固化时间。

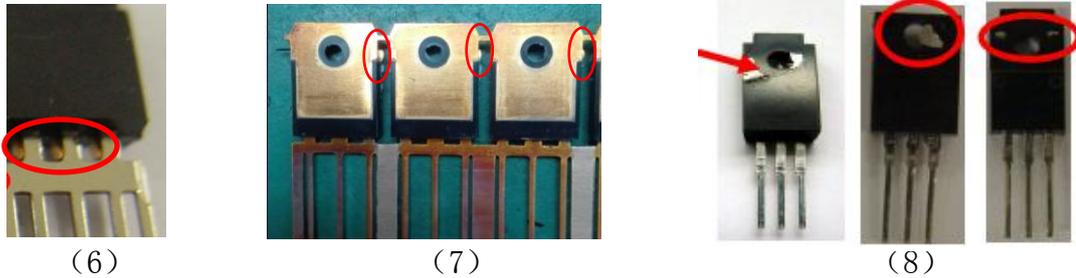
塑封压伤问题，严重影响产品的外观，严重引起模具报废，缩短模具寿命。如下图：

- a. 引线框尺寸与模具型腔不匹配，尺寸有误差，应对引线框架的尺寸进行核实，确定问题发生的原因，针对问题解决。
- b. 操作员工的引线框放入模具型腔时，框架没放到位置，应针对问题对操作员进行培训；
- c. 模具维修后，模具腔盒没装好，有错位问题，模具在修好后安装要充分清洁，同时需要安装到位；
- d. 引线框变形后，导致塑封压伤，如图（8），引线框在装片、键合、料盒等传递过程中，应及时对引线框架的打弯高度进行测量、尤其是键合时，键合压爪的力过大，会引起框架头部变形压伤。
